Veluxfenster GGL 306 Dezember 2009

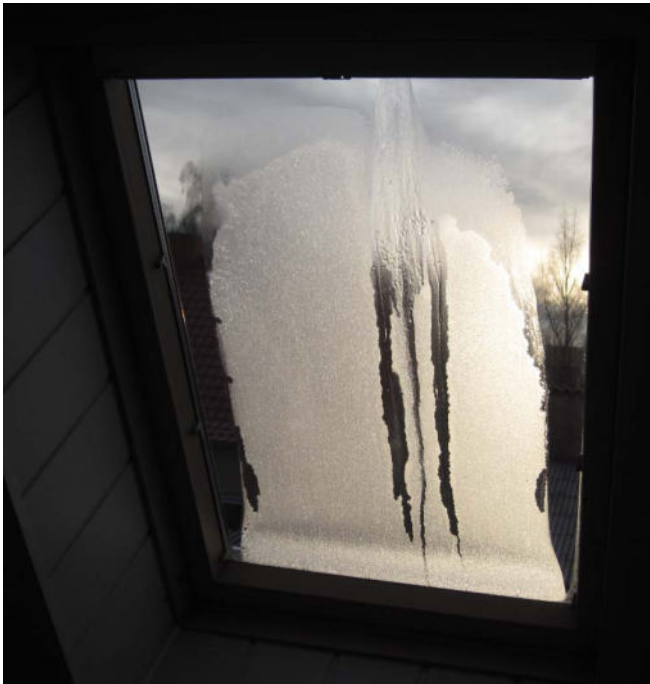
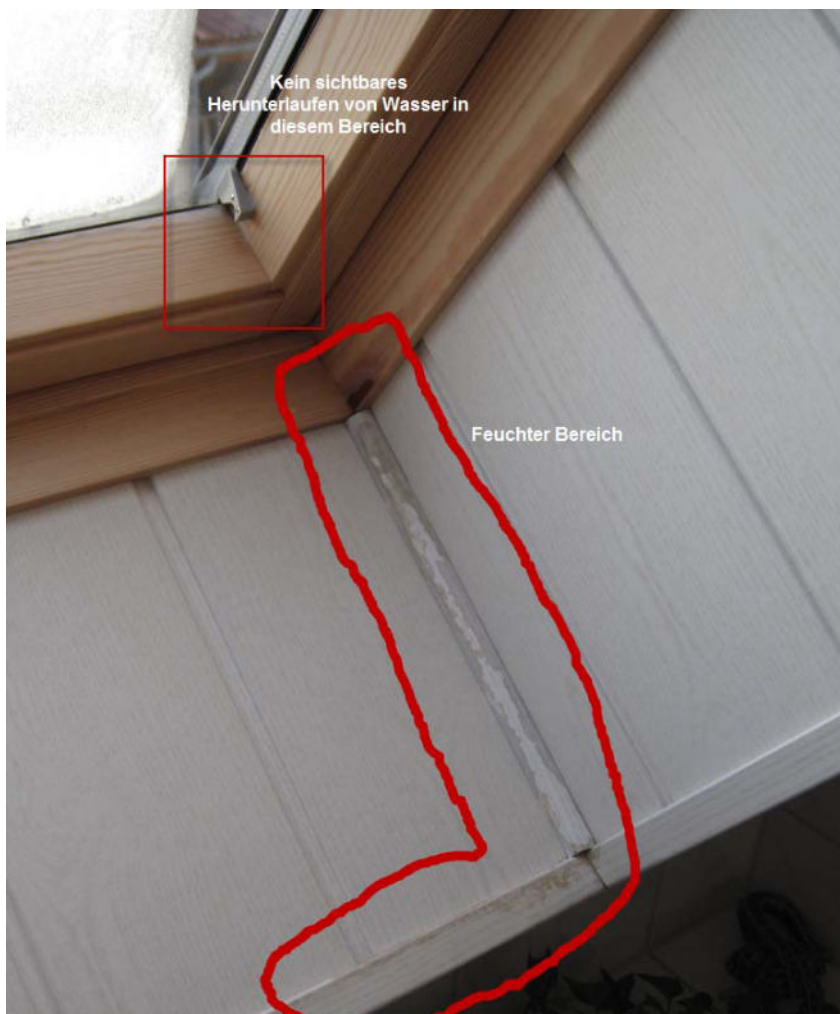
Problem tritt nur bei Minustemperaturen und Vereisungen auf:

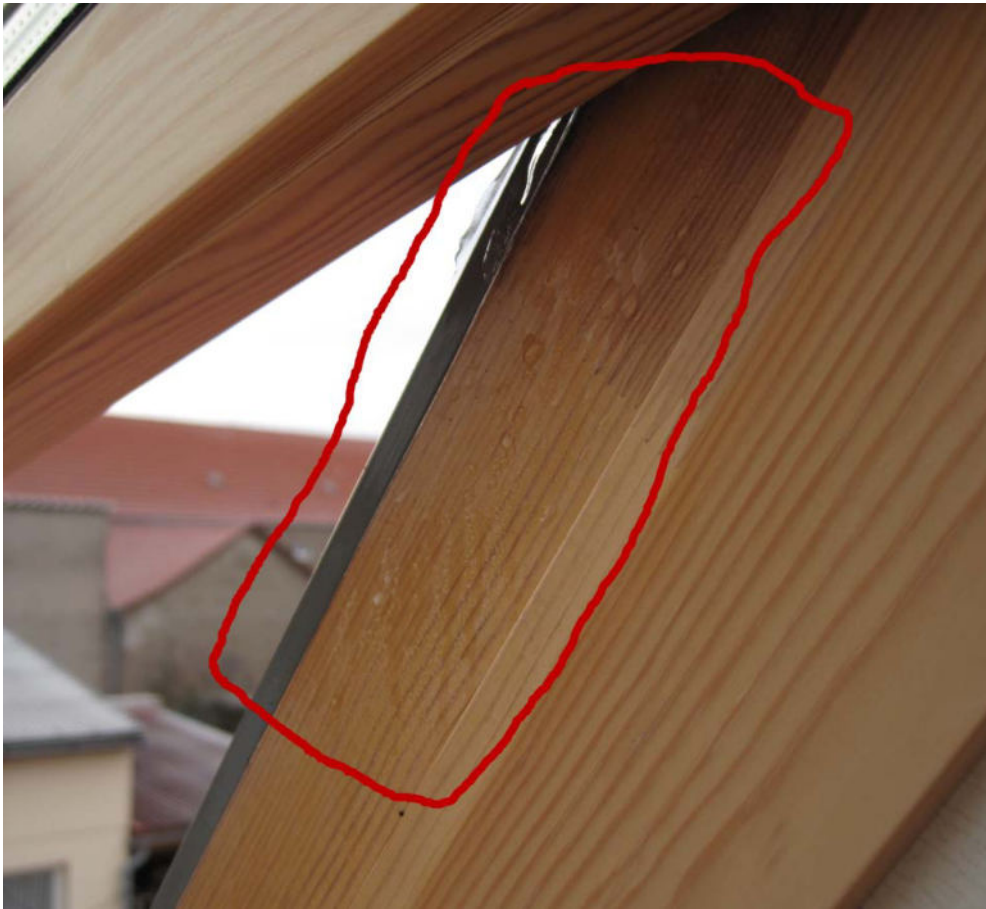
Im Bereich des äußeren Fensterrahmens befindet sich Eis und starke Feuchtigkeit, die dann offensichtlich hier herunterläuft:

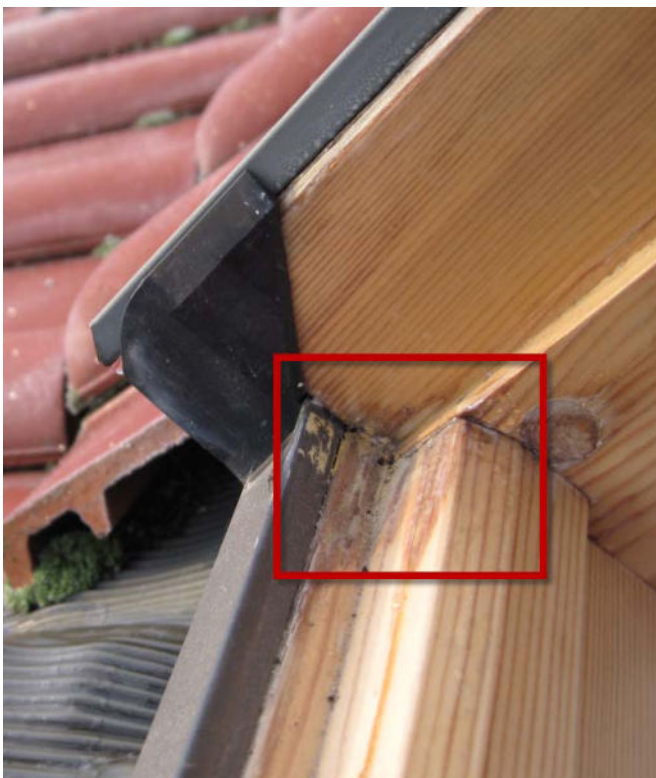
Und dann offensichtlich über diesen Bereich in den Fensterrahmen eindringt:

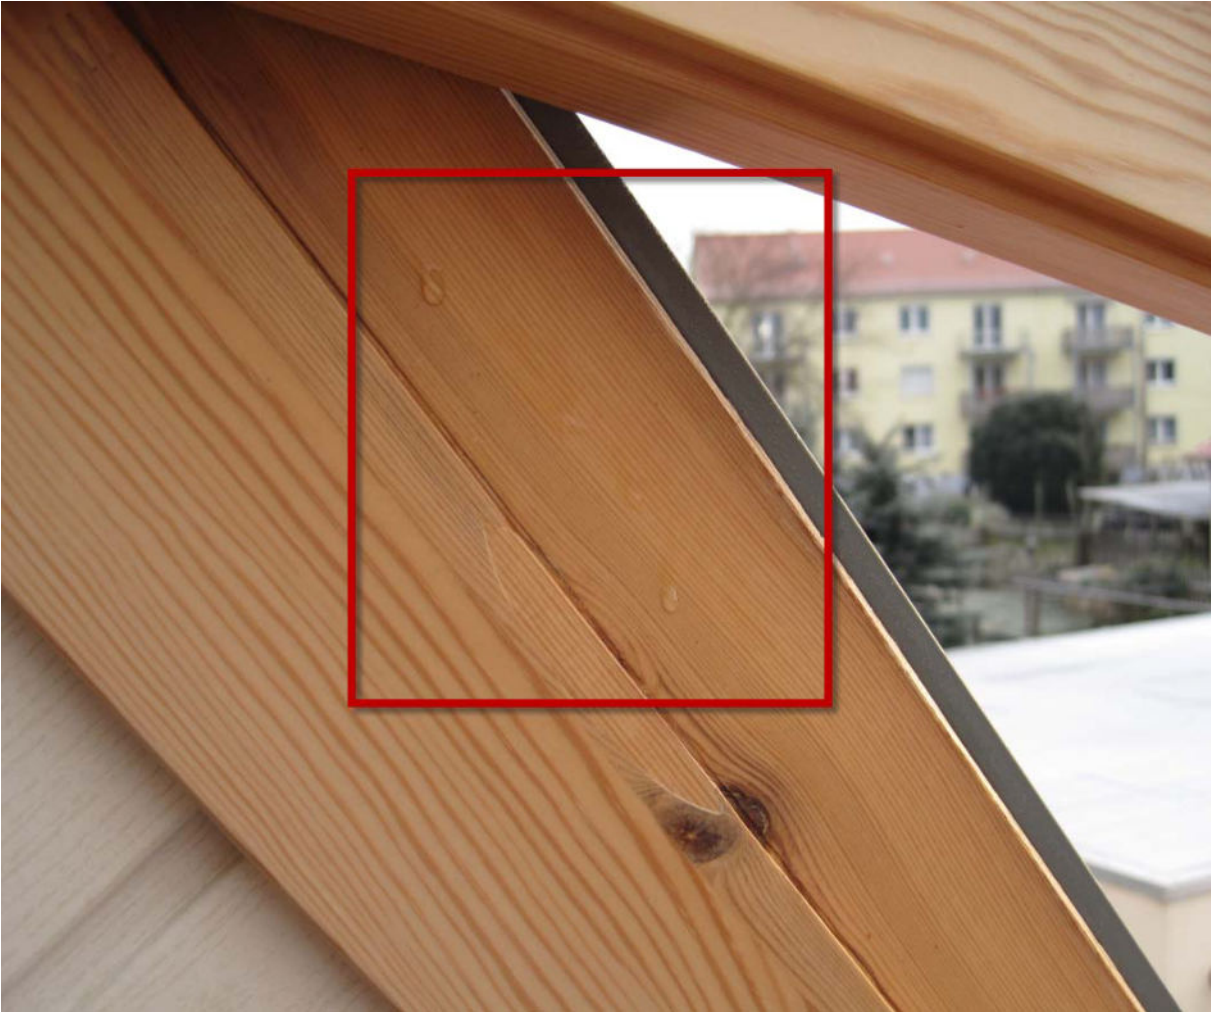
Auf der linken Fensterseite ist deutlich weniger Feuchtigkeit vorhanden:
