Bemaßung der Zaunanlage zwischen den Grundstücken L. (Fl.Nr. ...) und R. (Fl.Nr. ..)

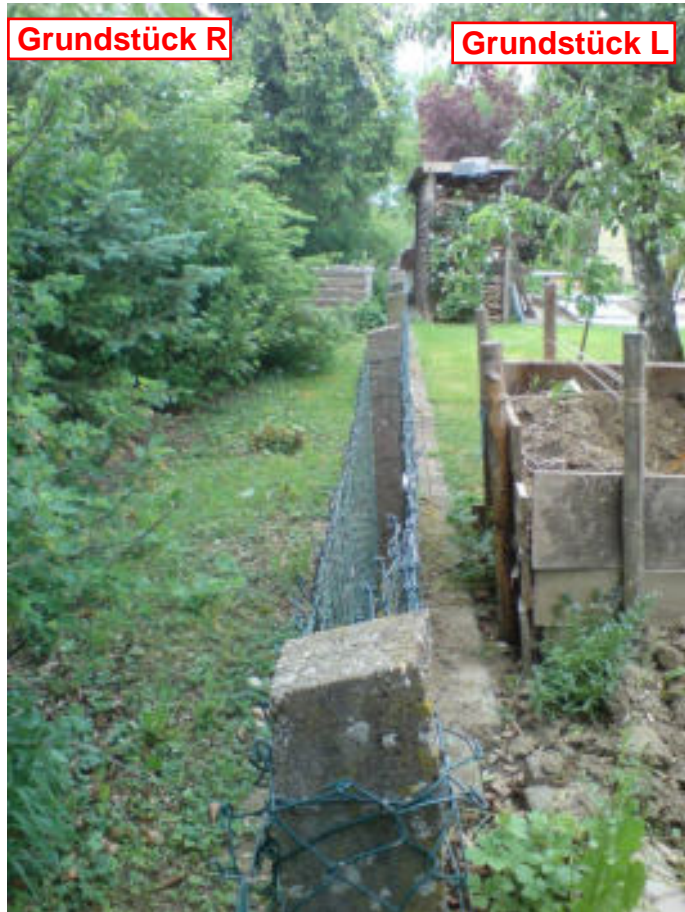
Ansicht der Zaunanlage

links: Blick von Höhe Pfosten 8 Ri Nord

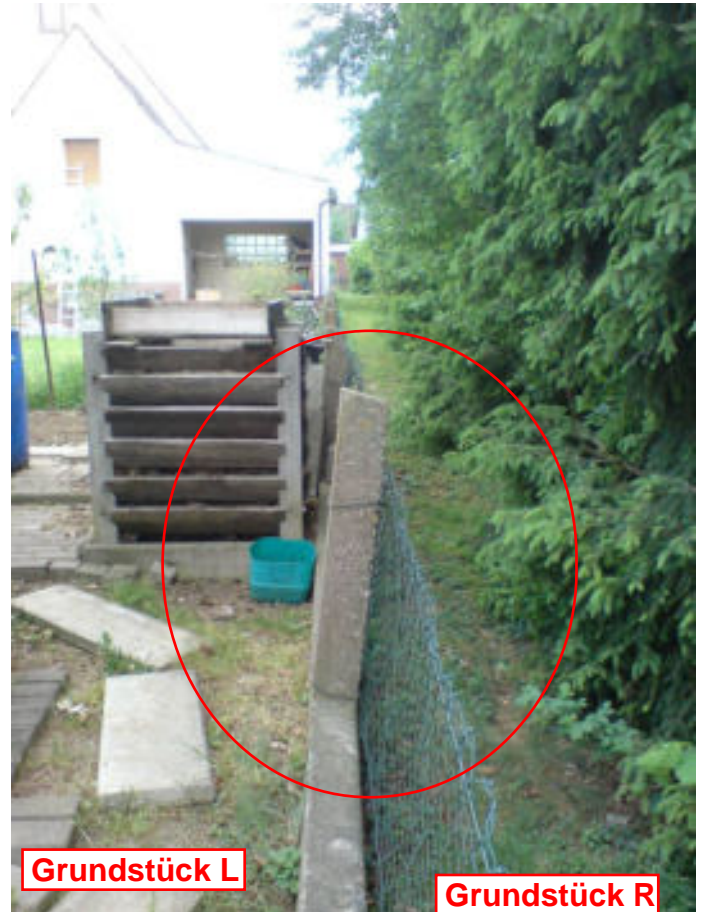
rechts: Blick von Höhe Pfosten 9 Ri Süd

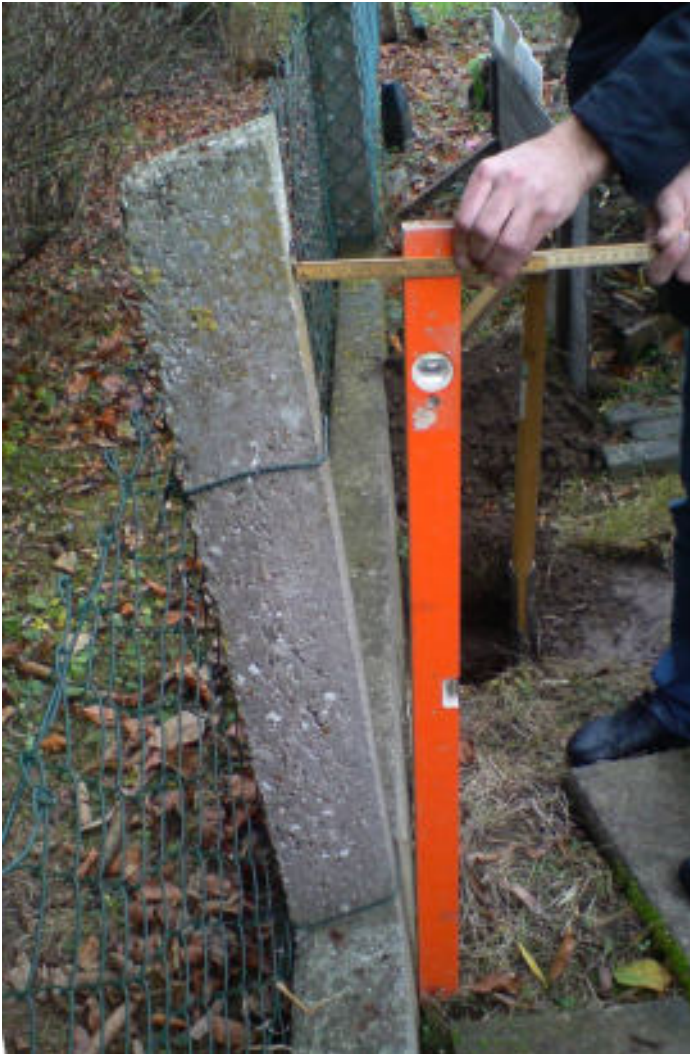
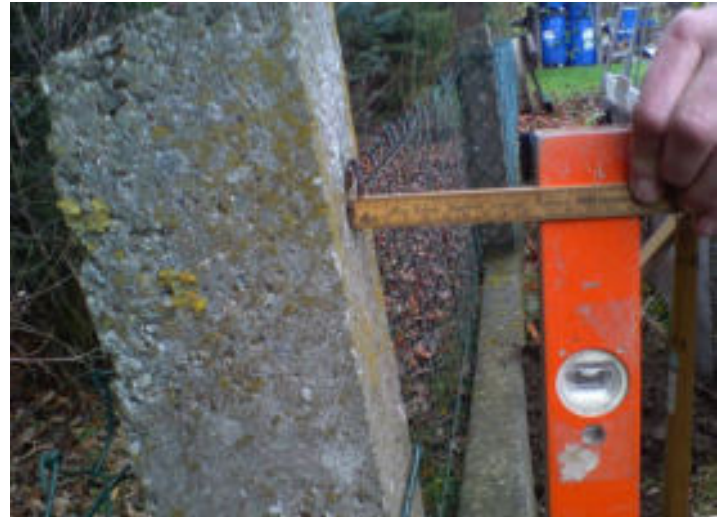
Hier ist ersichtlich, wie weit der am meisten betroffene Pfosten 9 sich neigt
(ca. 9 cm \triangleq rd. 5°)

Aufgrund der sich ergebenden Spannungen zwischen den unterschiedlich stark betroffenen Pfosten und den Zwischenfundamenten bewegen sich die einzelnen Teile gegeneinander, da die Fundamente mit den Pfosten nur durch Eisenstifte verbunden sind.

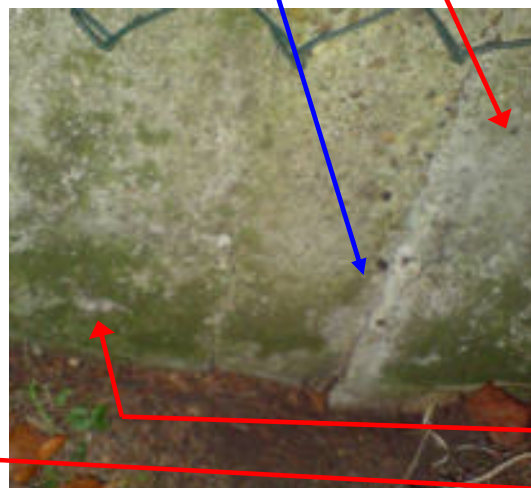
Bild links = Seite L

Bild mitte und rechts = Seite R

Zwischen-Fundament

Absatz (= Unterschied zwischen gekippter Säule und Fundament)

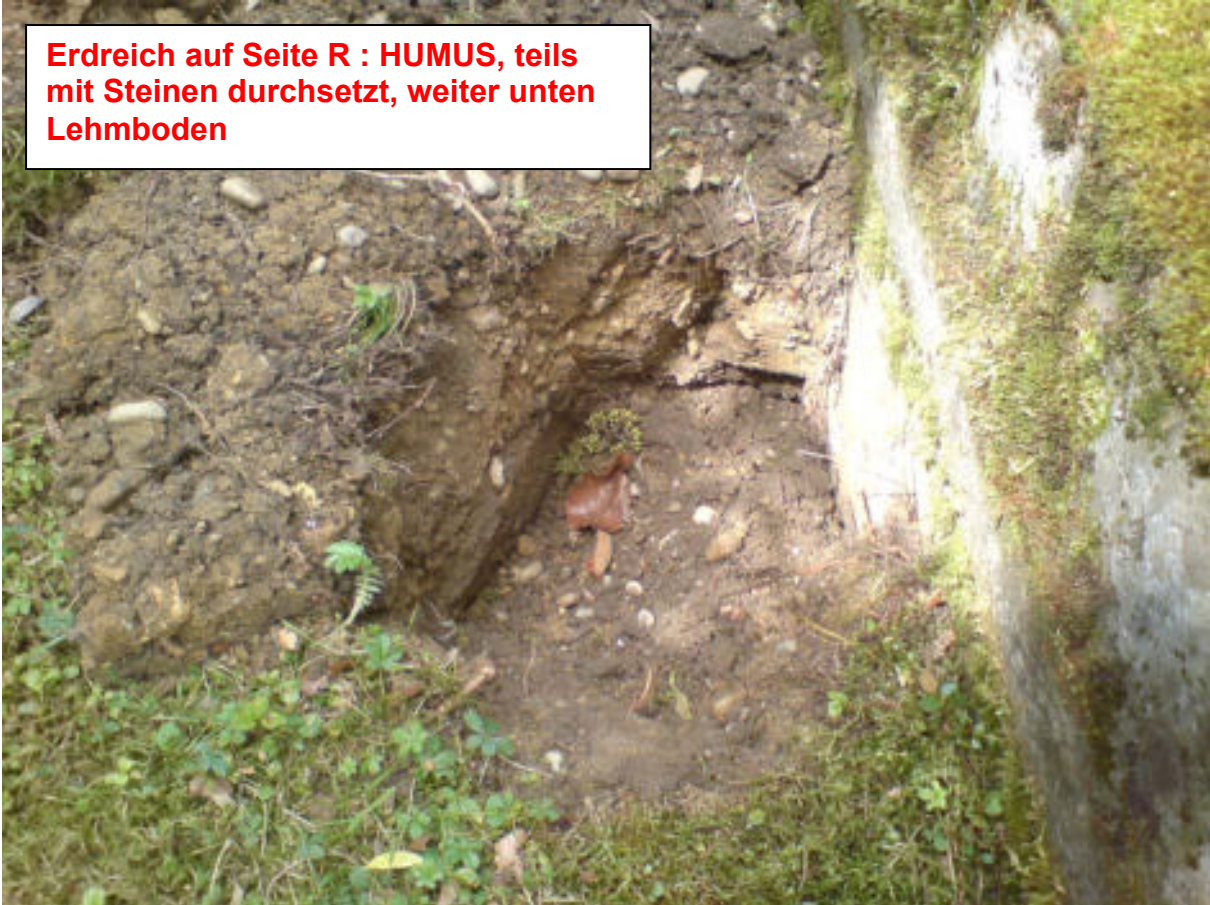
Erdreich auf Seite L : HUMUS, weiter unten teils Lehmig

Auf diesem Bild wurde Pfosten 9 auf Seite L komplett aufgegraben – Gesamtpfostenlänge 2 m 70 cm UNTERHALB Ausfachung

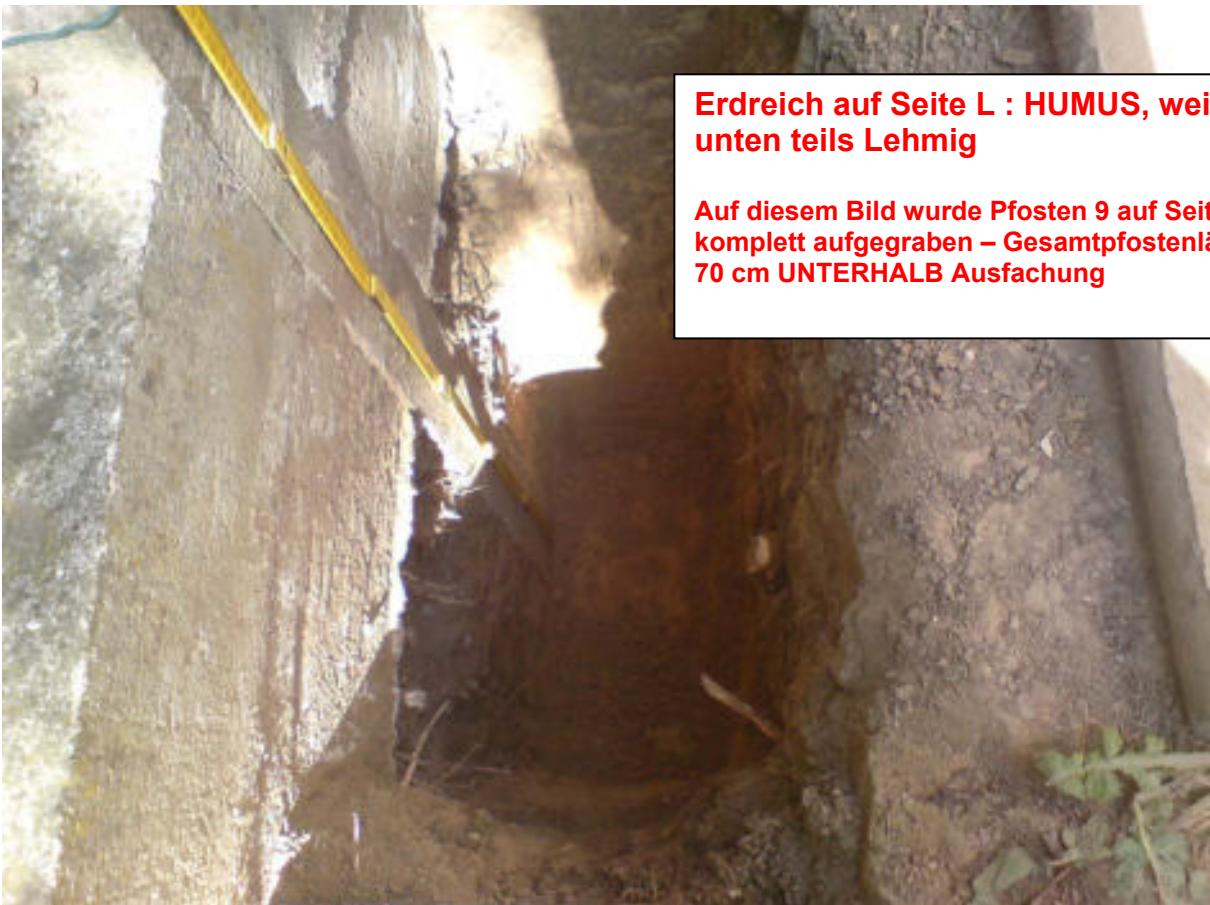
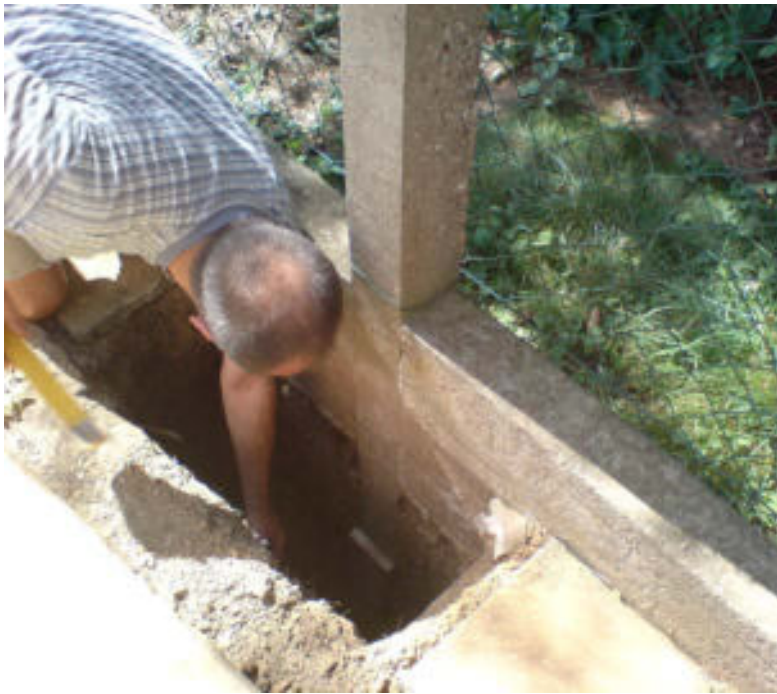
Hier wurde auf Seite L der Pfosten 9 aufgegraben, um zu sehen, wie tief der Pfosten ins Erdreich geht

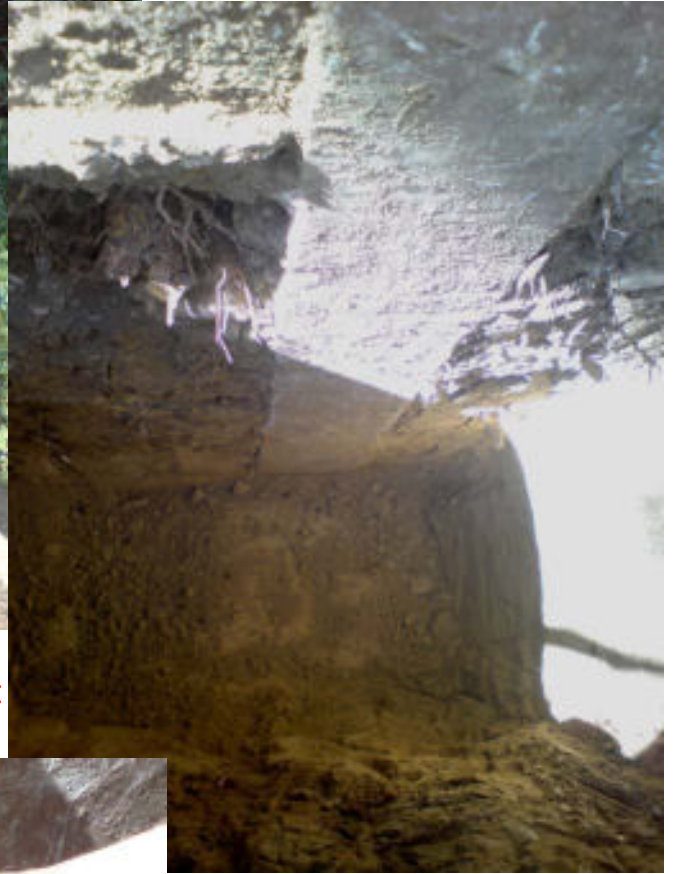
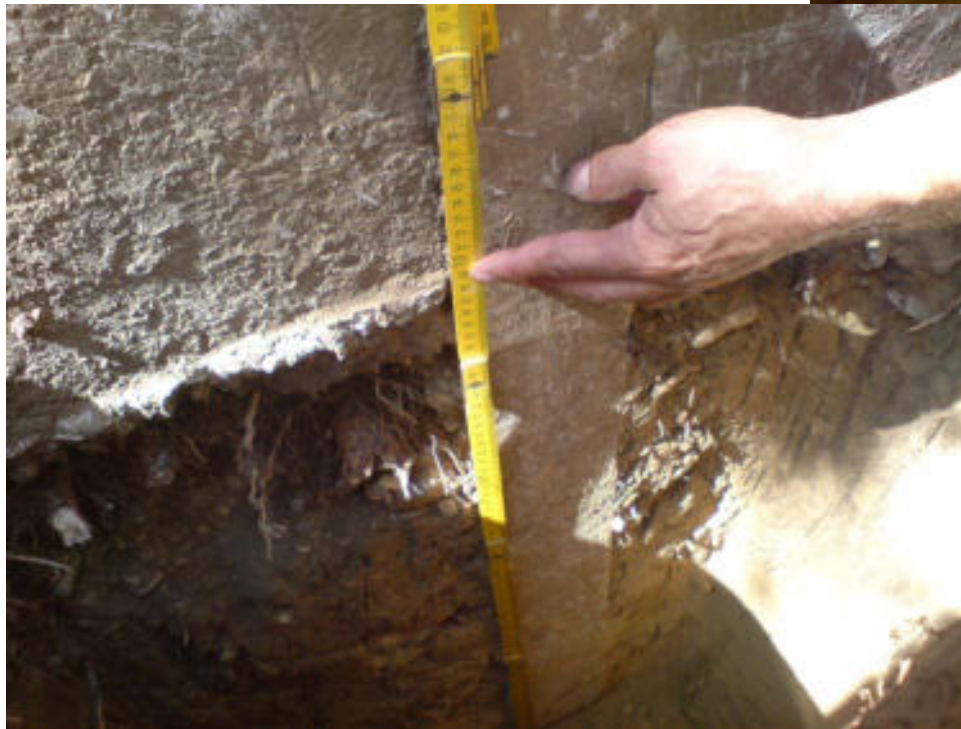
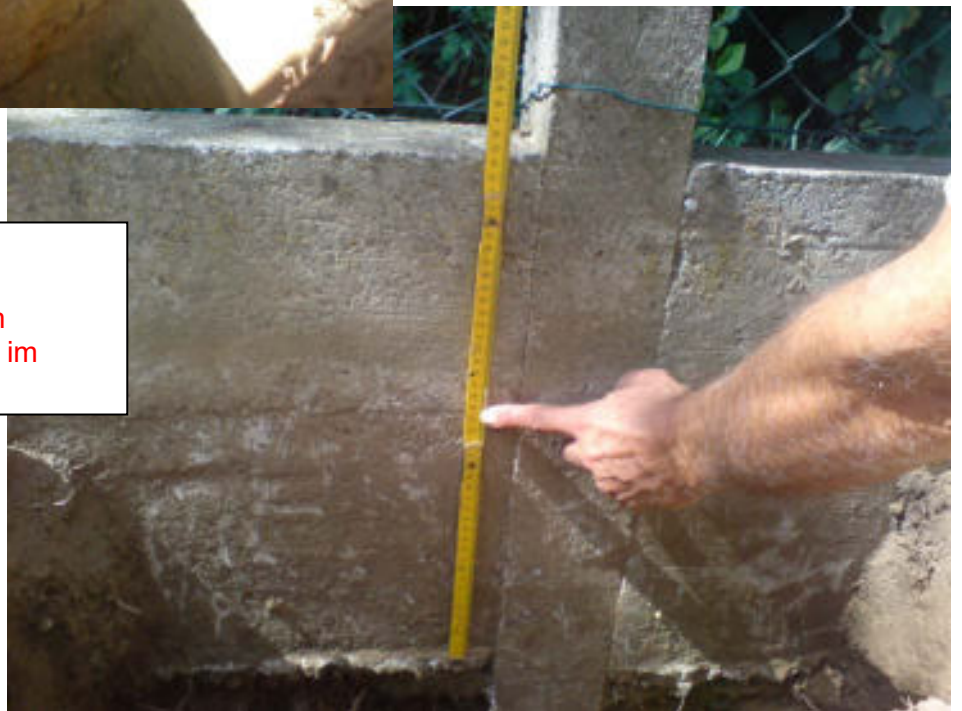
Diese Bilder zeigen Pfosten 9 auf Seite L
Gesamtpfostenlänge 2 m
70 cm UNTERHALB Ausfachtung

Gesamthöhe Ausfachtung: 50 cm
Oberer erhöhter Teil: rd 20 cm
Unterer alter Teil (über 50 Jahre alt) 30 cm
Ausfachtung selbst befindet sich ca. 25 cm im Boden
